# Harte Kante?

Einfach nur Brick – Ziegelstein – nennen Engländer und Amerikaner liebevoll alte, kantige Volvo. Die 900er-Serie gilt dabei als letzter Vertreter der typischen Volvo-DNA. Bröckelt nach nunmehr 30 Jahren die Fassade der Unzerstörbarkeit?

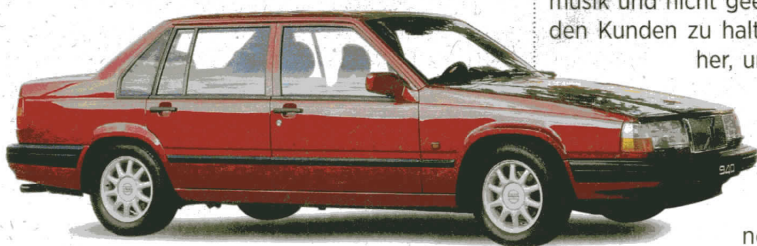
**1** Vergriffen: der Windschutzscheibenrahmen. Metallclackleiden zudem unter Klarlackplatzern

**2** Durch Schmutz und Nässe kann es unter den Auflagen der Dachreling rosten

**3** Bei Autos ohne trockenen Stellplatz korrodieren des Öfftens die Ausleger der Außenspiegel

**4** Bei den Kombis quillen die Gummileisten der Seitenscheiben auf und schlagen unschöne Wellen

**5** Rost am Radlauf findet sich nur bei extrem ungepflegten oder schlecht nachlackierten 900ern

**6** Selten: An der Unterkante der Kotflügel kann es durch Schmutz und Steinschlag rosten

**7** Versteckt: Unter den Gummis der Türoberkanten sammelt sich Feuchtigkeit und nährt den Gilb

**8** Unbedenklich aber hässlich: Beim Kombi korrodiert die Heckklappe aus Alu an diversen Stellen.

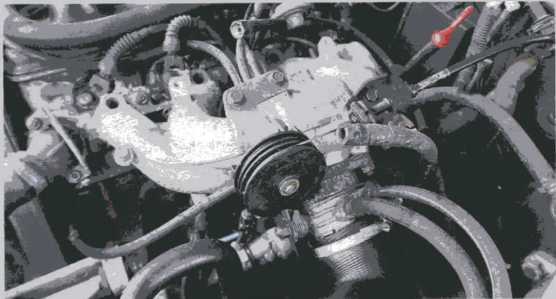
Die Einspritzanlage macht selten Probleme. Ärger bereiten manchmal verstopfte Kurbelgehäuseentlüftungen

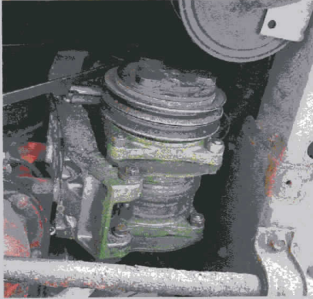
Oft defekt: unzureichend gewartete Klimaanlage

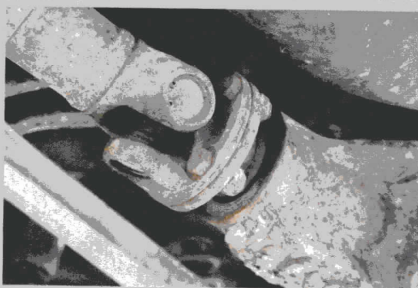
Die robuste Starrachse verliert am Eingang über den Simmerring gerne Flüssigkeit. Oft verschlissen: das Kardanwellenmittellager

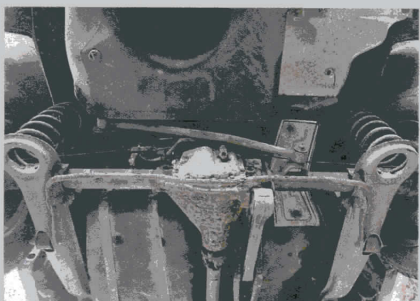
Die robuste Starrachse ist nicht totzukriegen. Weich gekloppte Stoßdämpfer und Federn treten meist bei hohen Kilometerständen auf

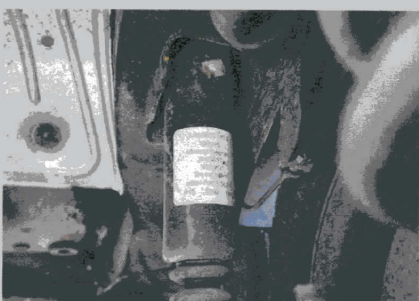
Kritisch: die aufpreispflichtige Niveauregulierung. Ihre Dämpfer sind lange vergriffen. In der Regel hilft nur das Zurückrüsten

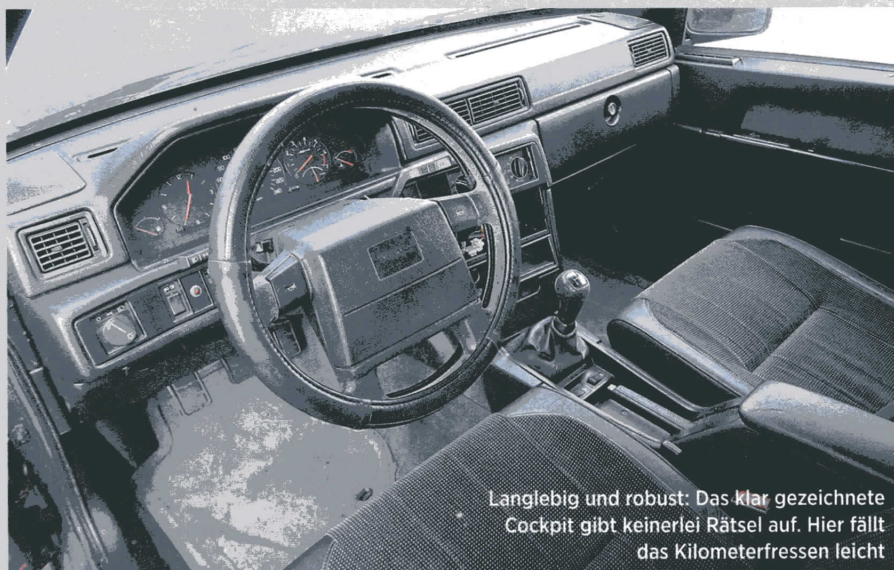
Langlebig und robust: Das klar gezeichnete Cockpit gibt keinerlei Rätsel auf. Hier fällt das Kilometerfresser leicht

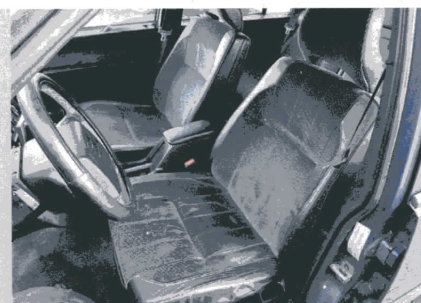
Lordosenstützen und Sitzheizungen fallen öfter aus. Erstere lassen sich gut reparieren, Letztere nur mit größerem Aufwand

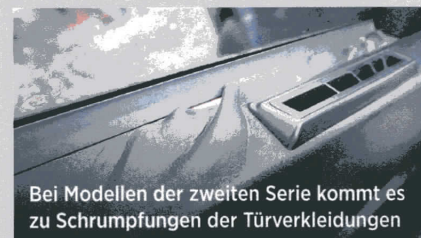
Bei Modellen der zweiten Serie kommt es zu Schrumpfungen der Türverkleidungen

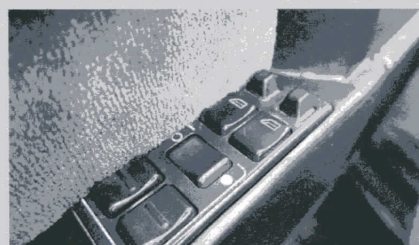
Schalter der Komfortausstattung sind selten ein Ärgernis. Reinigen und mit Kontaktspray behandeln reicht oft schon aus

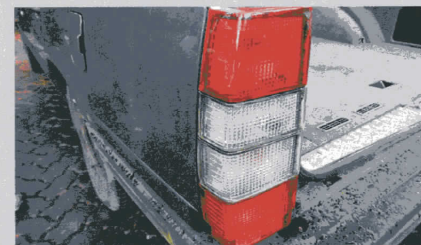
Die Beleuchtungseinheiten erweisen sich als resistent gegen Witterungseinflüsse, Kontaktprobleme sind ebenfalls die Ausnahme

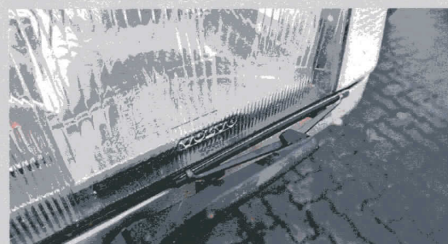
TÜV-relevant: Recht häufig streiken die Motoren der Scheinwerferreinigungsanlage, wenn sie nur selten benutzt worden ist

Bei der generell gesunden Elektrik geht es ähnlich überschaubar zu, Brenke nennt fest-sitzende Motoren der Scheinwerferreinigungsanlage (TÜV-relevant!), verharzte Motoren der Zentralverriegelung, Massefehler der Türkontaktschalter sowie spinnende Benzinpumpen- und Hauptstromrelais. Bei der zweiten Serie streikt die Fernbedienung häufig, dafür gibt es bei der Wegfahrsperrkeinerlei Probleme. Sie ist in der ersten Serie anfällig, da stets vom Händler nachgerüstet. Die Anbauteile sind insgesamt größtenteils genauso langlebig wie der Rest.

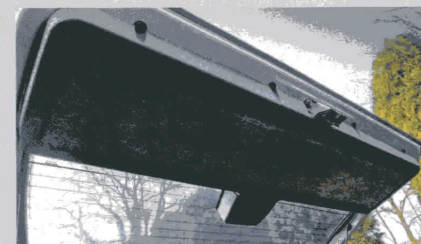
Nervig: Beim Kombi sind oft die Innenverkleidungen der Heckklappe total zerschossen oder ihre Halter reihenweise gebrochen
