Der Porsche-Schreck

Ein Sondermodell sollte er werden. Man hoffte, 5.000 Stück absetzen zu können. Falsch gehofft. Die Nachfrage übertraf mit ca. 350.000 alle Erwartungen. Wie gut ist der Ur-GTI heute noch?

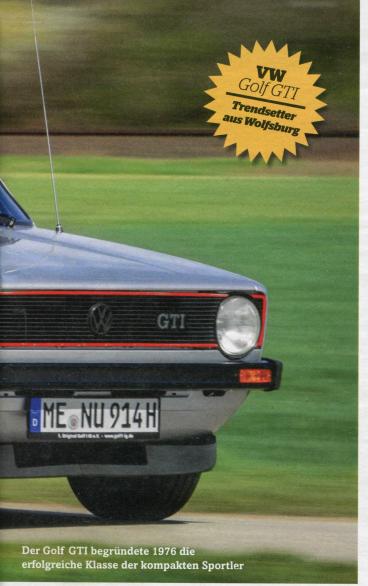
Augen-Check: Die Lampentöpfe und ihre Umgebung sind potenzielle Rostherde

Mit Vorliebe tut er das im vorderen Bereich an den Knotenblechen im Übergang zwischen Frontblech und Seitenstehwänden. Die dort aufliegenden Frontkotflügel sind ebenfalls oft von Korrosion befallen, aber immerhin geschraubt und daher leicht zu wechseln – Ersatz ist zumindest in Zubehörqualität einfach zu beschaffen.

- **1. Zahnriemen prüfen:** Er sollte nicht nur regelmäßig gewechselt worden sein, sondern auch korrekt auf dem Nockenwellenrad sitzen.
- 2. Hält der Knoten? Knotenbleche und Frontmaske rosten häufig.
- **3. Tragende Säule:** Speziell am Übergang zum Windleitblech schwächeln die A-Säulen oft.
- **4. Alles Spitze?** Der Übergang von Kotflügel, A-Säule und Schweller liegt im Spritzbereich und ist besonders gefährdet.
- **5. Außen und innen:** Der Außenschweller ist ein Schwachpunkt, sein inneres Pendant allerdings noch mehr.

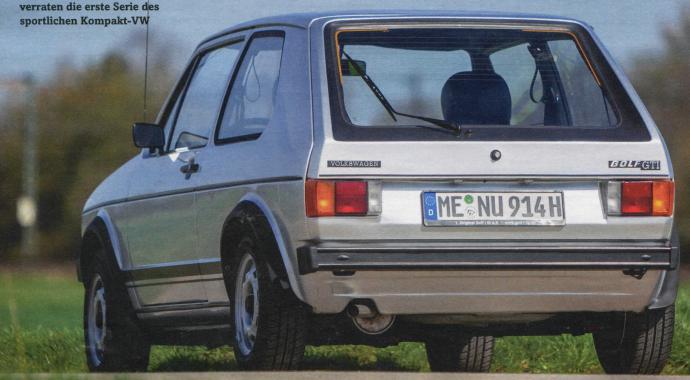
Die Dreiecksfenster in den Türen verschwanden im Laufe der Bauzeit
